## Operator DT SCANIA 1081 MICROSLEEP

### Kronologi Kejadian

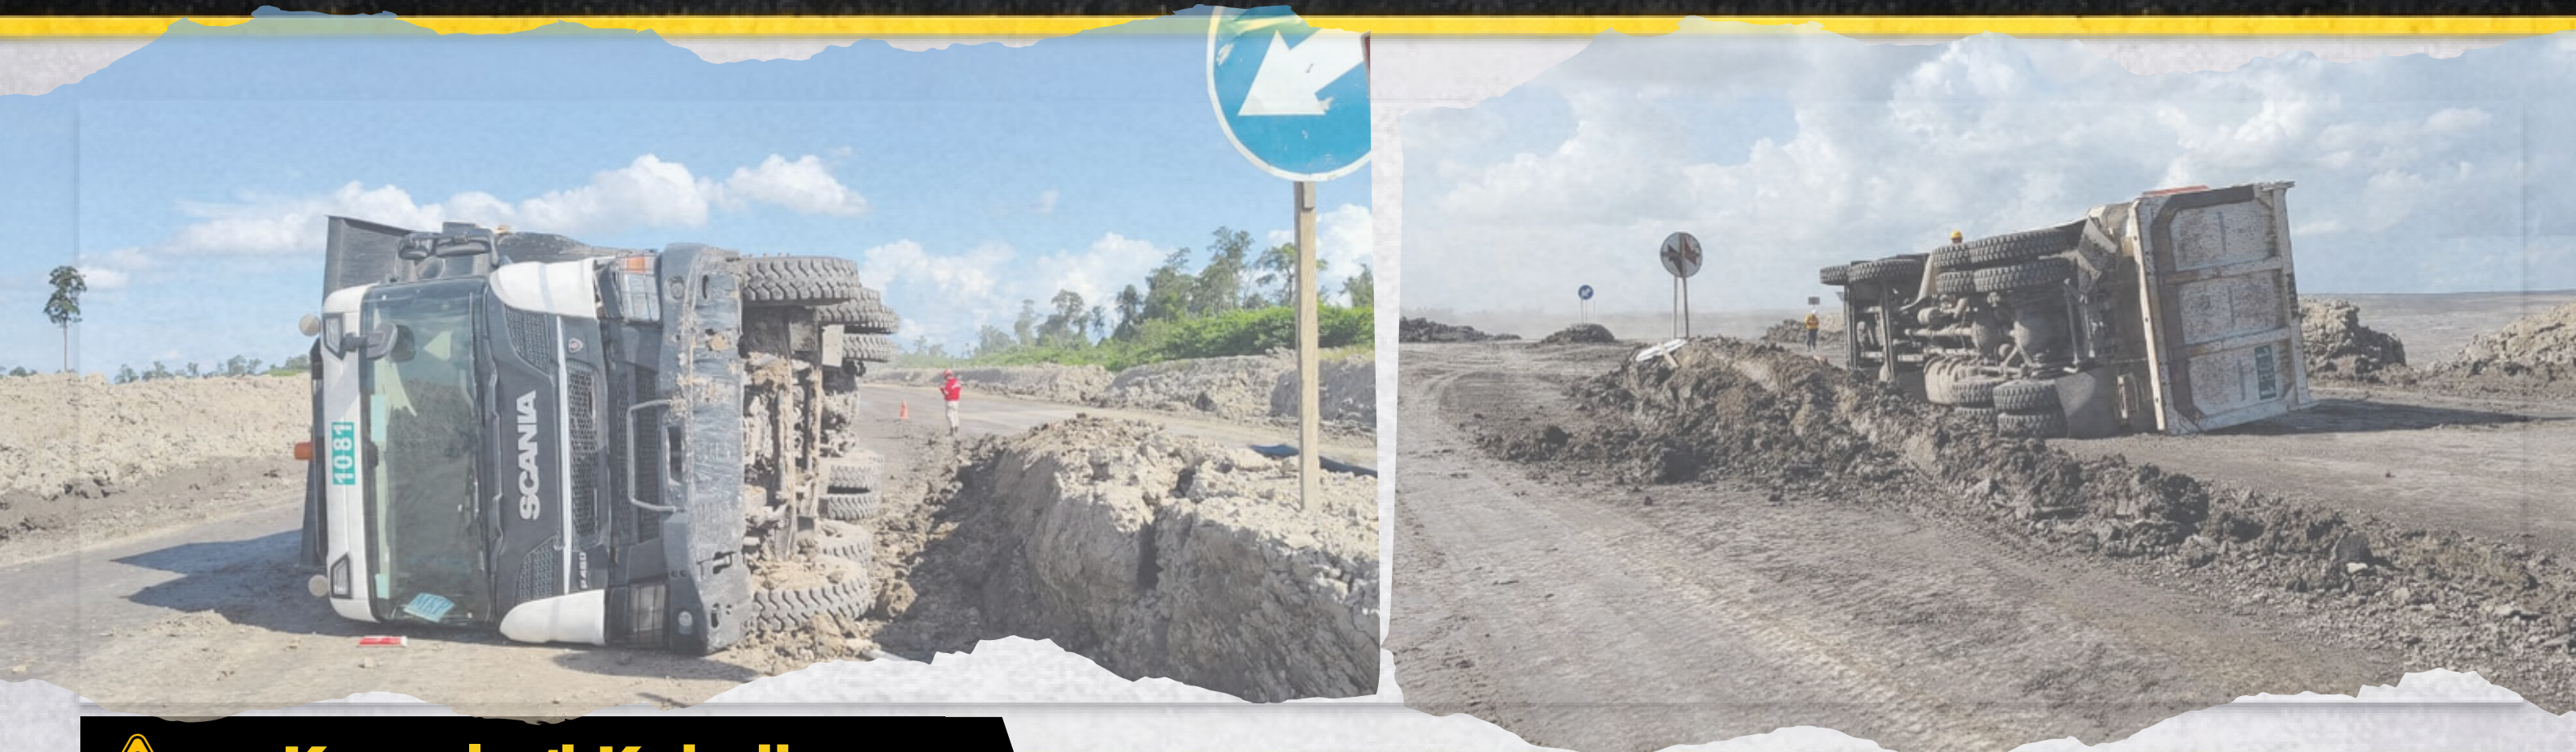
Pada pukul 08:20 WITA Sdr. Tadius dihubungi pengawas untuk luncuran ke PIT RML. DT Scania 1081 kemudian berangkat ke PIT RML untuk loading 2 rit MI 34 di PC 2159 dan 4 rit di PC 2158 dengan dumping di ROM CPP 3. Pada pukul 11:22 WITA DT Scania 1081 masuk ke parkir SP 26 untuk istirahat siang. Pada sekitar pukul 12:00 WITA, Sdr. Tadius makan siang dan minum obat dikarenakan badan dirasa pegal dan linu. Pada pukul 12:50 WITA, Sdr. Tadius berangkat ke PIT RML untuk kembali loading batu bara di PC 2158. Pada pukul 14:56 WITA DT 1081 dumping rit ke 10 di ROM CPP 3 dan kembali ke PIT RML. Sekitar pukul 15:01:46 WITA Sdr. Tadius mengalami Microsleep dan pukul 15:01:49 WITA menabrak median di jalan SPOT 2 KM 5B kemudian rebah ke kanan. Pengawas datang dan membawa Sdr. Tadius ke klinik MIP untuk dilakukan pemeriksaan.

1. Mengoperasikan unit dalam kondisi fisik tidak bugar, mengalami kelelahan/fatigue dan dibawah pengaruh obat yang menurunkan kewaspadaan
2. Tidak melaporkan kepada pengawas bahwa sedang dalam keadaan kurang fit dan tetap memaksakan untuk bekerja

1. Kondisi wajib fit saat mengoperasikan unit
2. Laporkan kepada pengawas jika kondisi tidak fit atau kurang sehat
3. Wajib menginformasikan kepada pengawas, ketika mengkonsumsi obat. Terlebih obat yang mempunyai efek ngantuk
