## Property Damage Unit DT 1078 Hauling Rebah Tergelincir

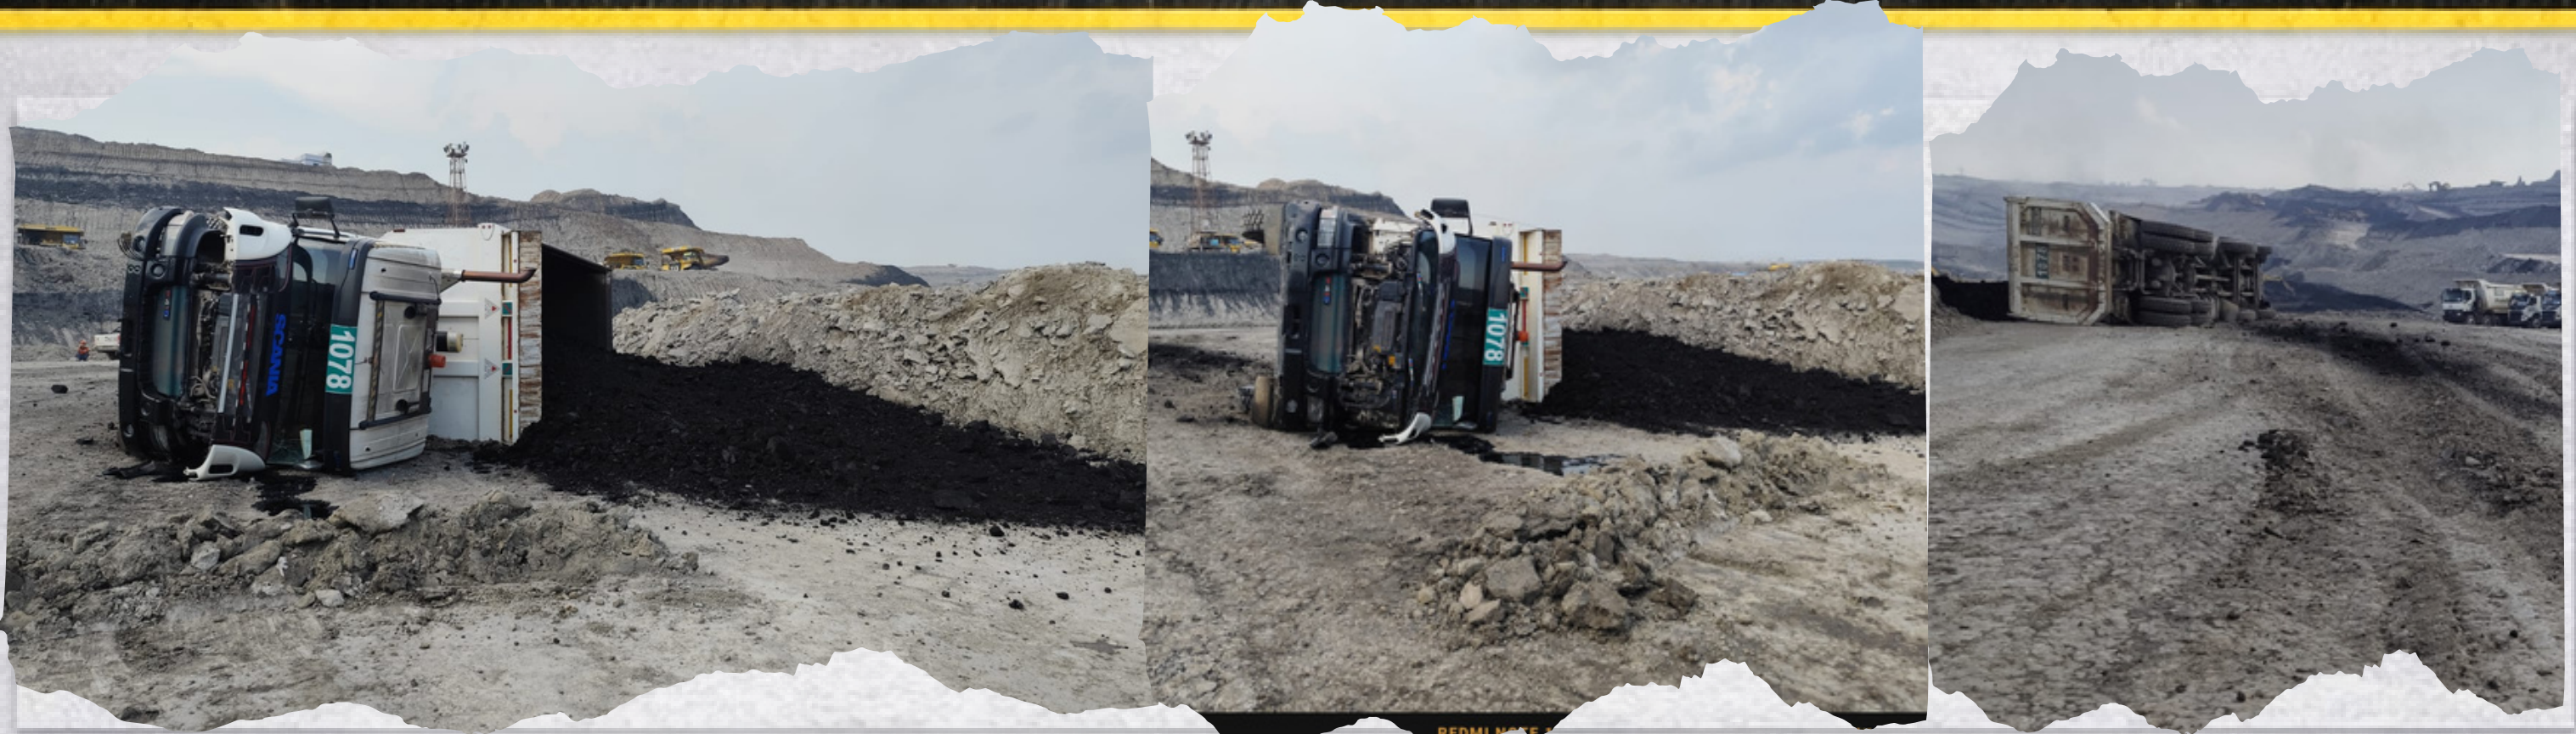
Pada hari Sabtu tanggal 22 Agustus 2026 pukul 14:57 WITA, DT 1078 melakukan loading batubara di Seam A0 PIT RML dengan PC 2182. Dimana sebelumnya pada pukul 14:53 WITA, jalan hauling di Bottom PIT RML RL-40 dilakukan penyiraman secara penuh oleh WT 697. Setelah selesai loading, DT 1078 berangkat menuju ke ROM CPP 3 untuk proses dumping. Pada pukul 15:00 WITA saat sampai di turunan dan berbelok ke kiri Bottom PIT RML RL-40, roda belakang DT 1078 kehilangan traksi dan sleep ke kanan. Untuk mengimbangi DT 1078 miring ke kanan, Operator DT 1078 memutar stir ke kanan dan mengakibatkan DT 1078 rebah ke kiri. Pengawas Operasional dan operator disekitar area kejadian datang membantu untuk menolong Operator DT 1078, selanjutnya Operator DT 1078 dibawa ke Klinik MIP untuk dilakukan pemeriksaan.

1. Operator DT Kurang mampu mengantisipasi perubahan kondisi jalan akibat permukaan jalan setelah penyiraman
2. Jalan hauling dalam keadaan licin, penyiraman pada turunan di siram full tidak putus-putus
3. Assessment jalan yang masih kurang, sehingga pengendalian yang diterapkan tidak maksimal

1. Merivisi prosedur kerja (JSA Melakukan Penyiraman PIT dengan Water Truck) dan mensosialisasikan kepada semua operator Water Truck
2. Melakukan Refresh Kepada Operator WT dan DT
3. Pemasangan rambu-rambu keselamatan pada area kejadian
